# **Informe Técnico Preliminar de Evaluación Post-Sismo**

***INTENALCO***

**SOLUCIONES DE SOSTENIBILIDAD AMBIENTAL AG S.A.S**

**AGOSTO 2026  
SANTIAGO DE CALI**

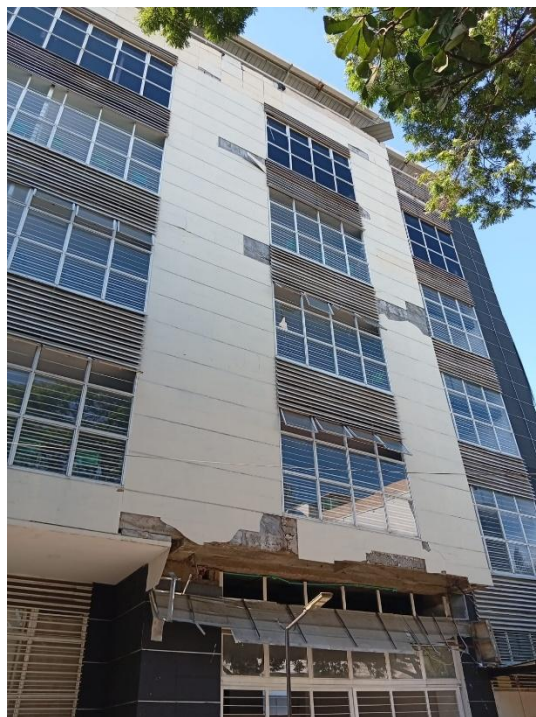
*Ilustración 2. Fachada 34a Norte INTENALCO 10-08-2026*

Se logra evidenciar afectaciones en la fachada, desprendimiento de materiales de acabado como cerámicas de fachada, desprendimiento de materiales livianos como cielos rasos en la zona inmediatamente superior al acceso vehicular.

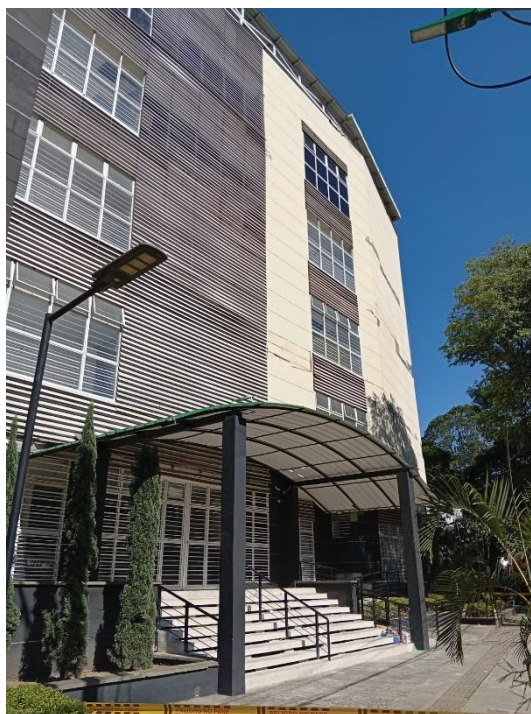
*Ilustración 3. Fachada AV 4Anorte - INTENALCO 10-08-2026*

En esta fachada se encuentra el acceso principal de la Institución, se evidencia afectaciones en desprendimiento de materiales arquitectónicos como acabados en baldosa cerámica, desprendimiento de parasol o revestimiento arquitectónico metálico a lo largo de todos los niveles.

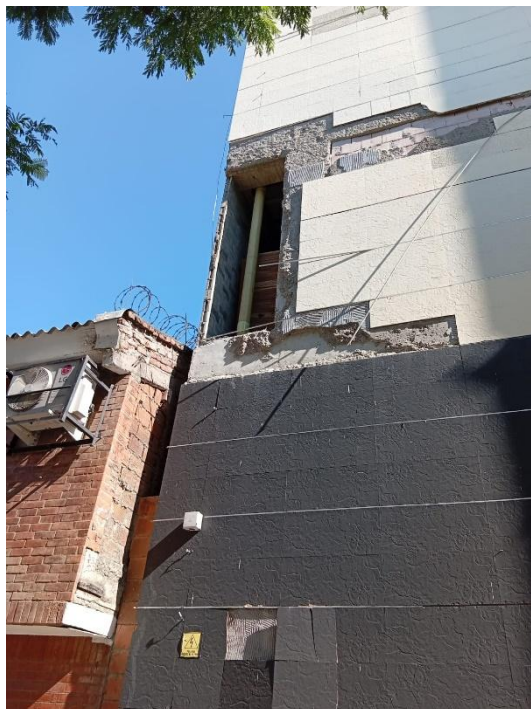
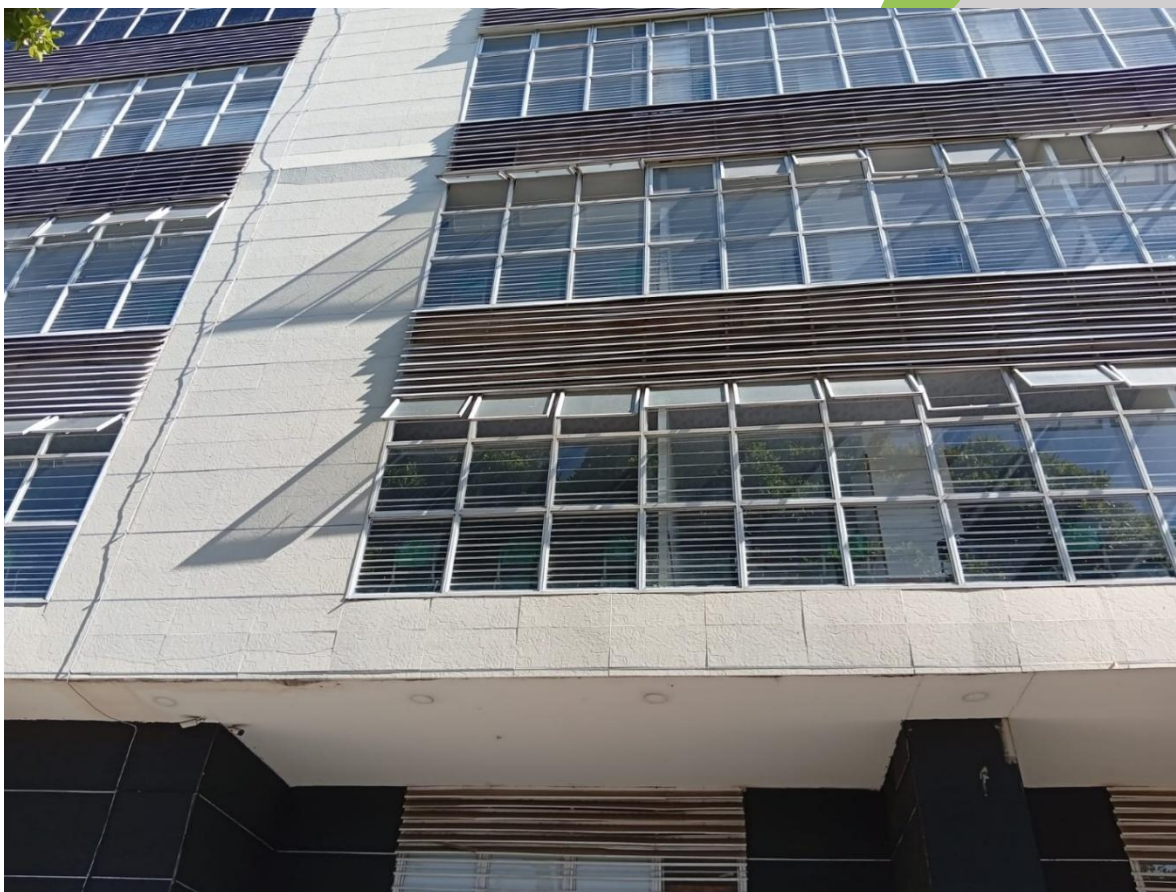
*Ilustración 4. Fachada 35 Norte - INTENALCO 10-08-2026*

Se evidencia al igual que en las fachadas anteriores desprendimientos de elementos arquitectónicos como revestimientos en cerámica y se evidenció de forma clara el desprendimiento o caída de muros no estructurales.

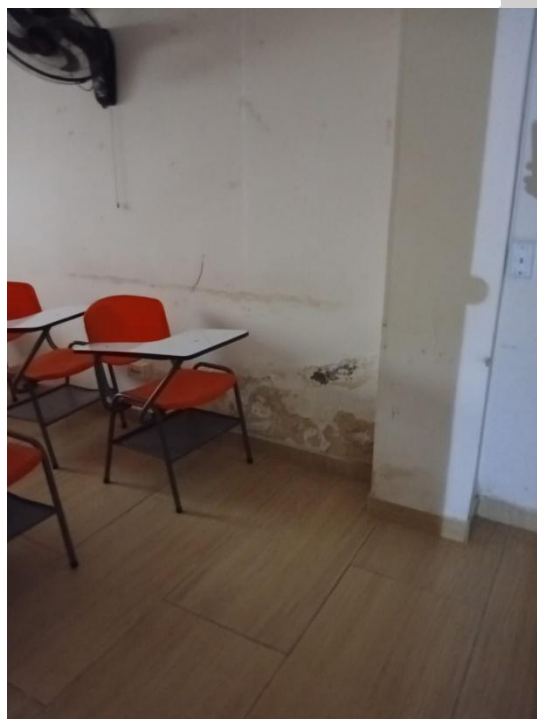
*Ilustración 6. Columna dentro de la estructura*

Las columnas del primer nivel se evidencian sin daños en su recubrimiento arquitectónico, sin fisuramiento aparente o evidencia de daño estructural

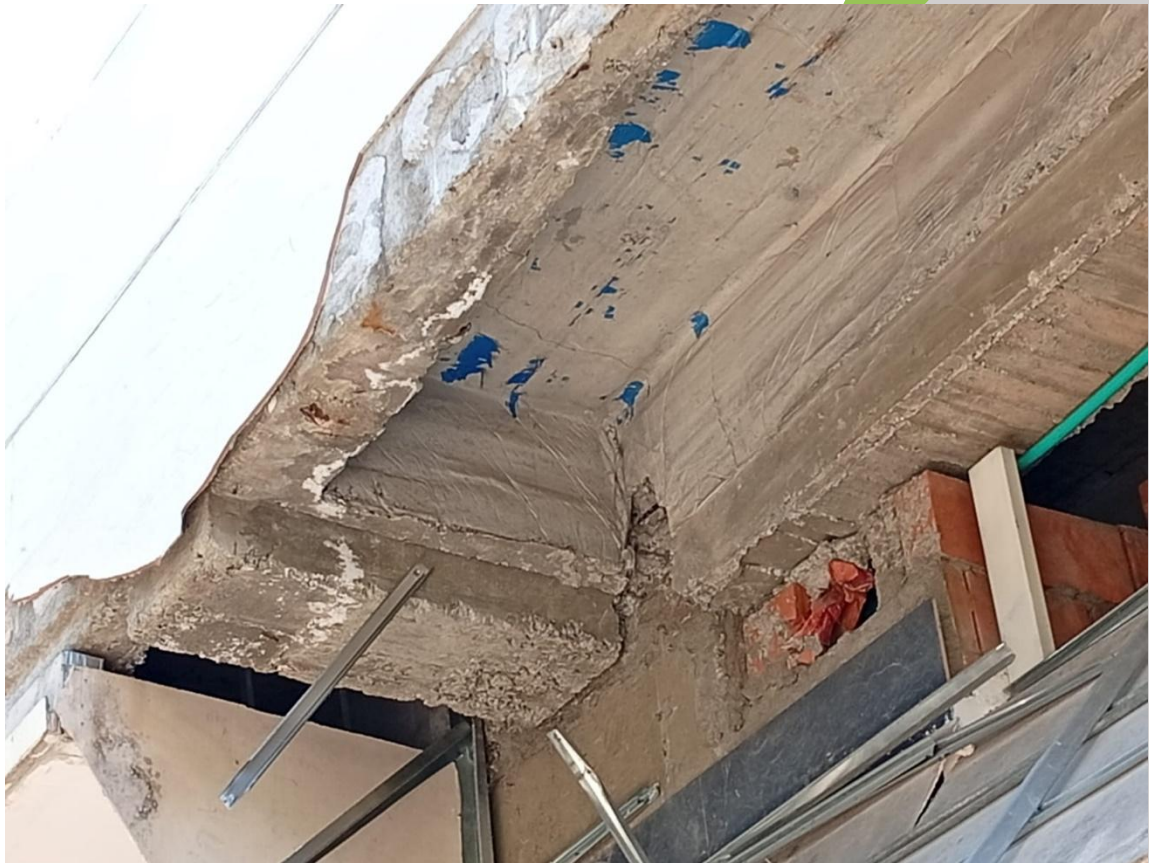
*Ilustración 7. Vigas del primer piso expuestas debido a desprendimiento de cielo raso*

Teniendo en cuenta que la placa de entrepiso cuenta con un revestimiento inferior como acabado arquitectónico, cielo raso tipo drywall, se realizó inspección de los elementos tipo vigas en la zona de las escaleras de evacuación que están durante la inspección visual de las superficies accesibles con un revestimiento menor (pintura de interior), no se evidencian agrietamientos o fisuras.

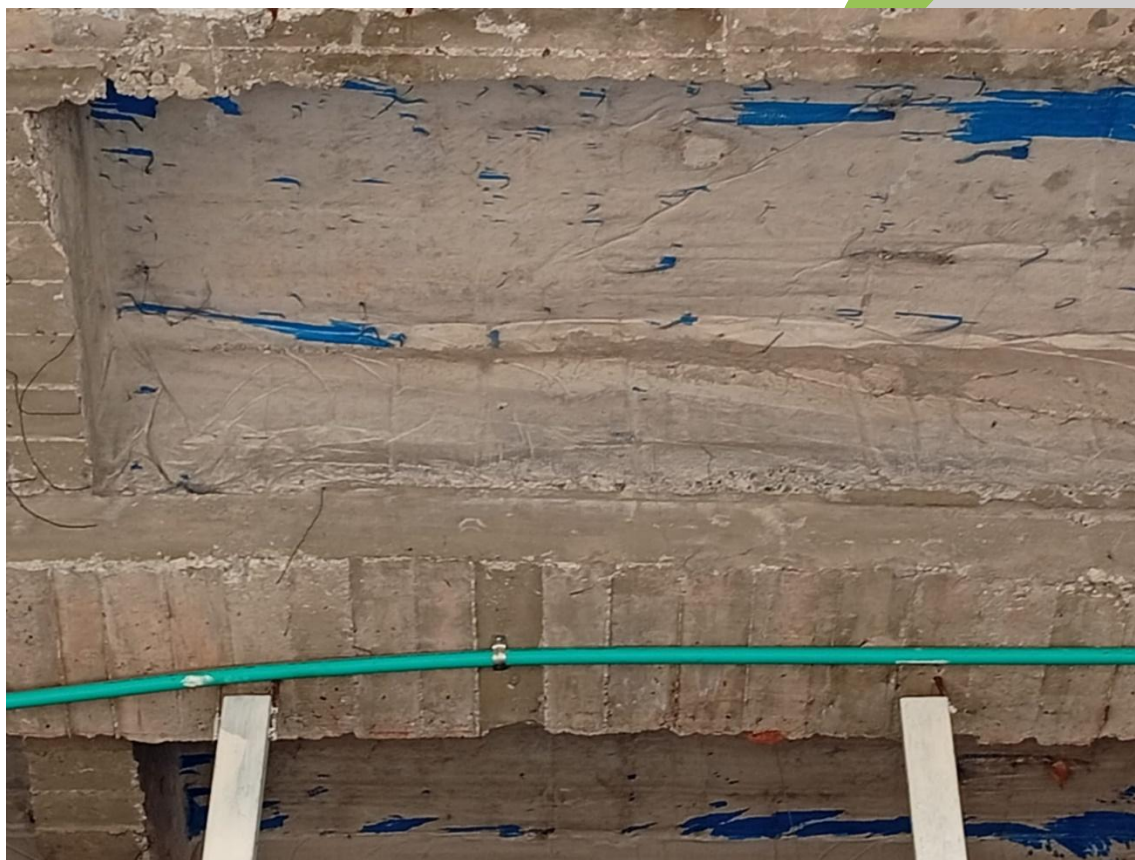
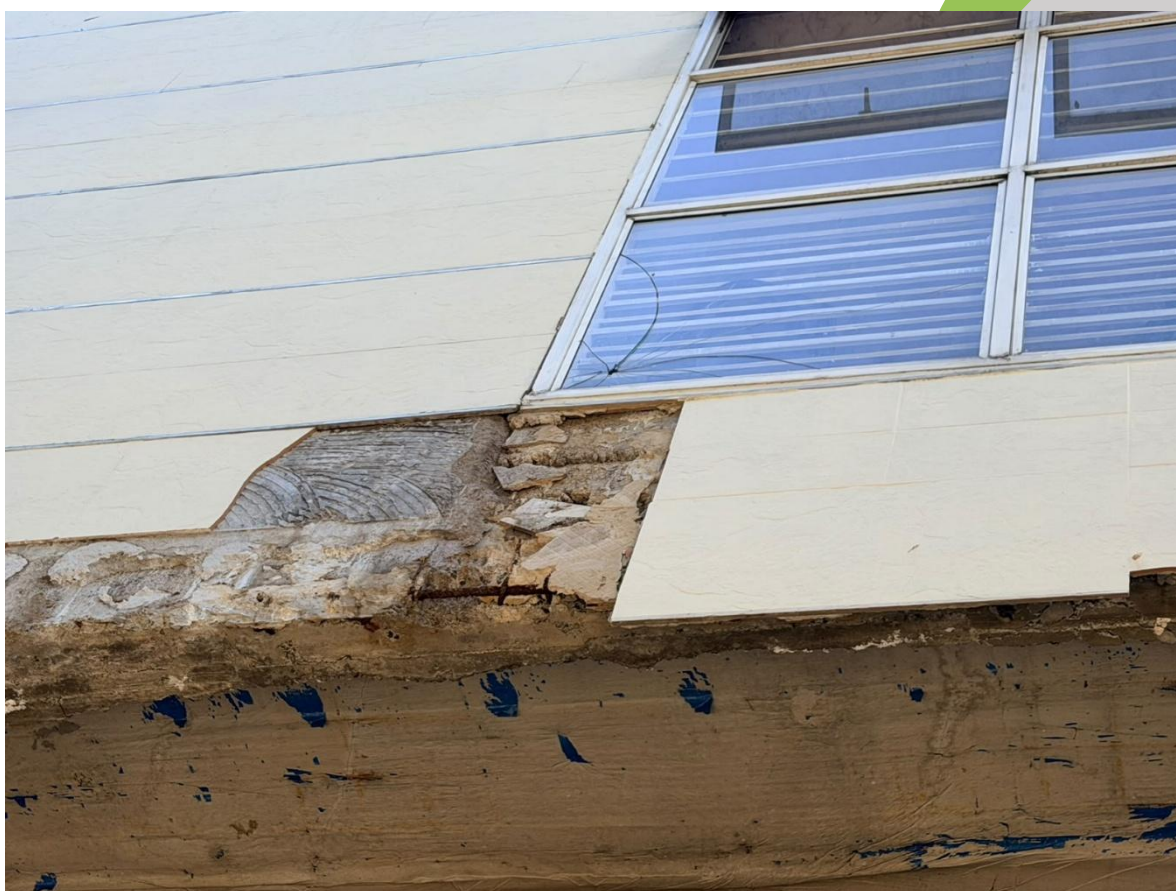
*Ilustración 8. Losa de entrepiso piso 1*

- **Placa de entrepiso**  
Se logra identificar el tipo de losa de entrepiso del piso 1 en la zona superior del ingreso del parqueadero, se cuenta con una losa aligerada con nervaduras en un sentido, dichas nervaduras fueron construidas con aligeramientos de esterilla no recuperables, en algunas zonas se evidencia deficiente recubrimiento del acero para dichos elementos.

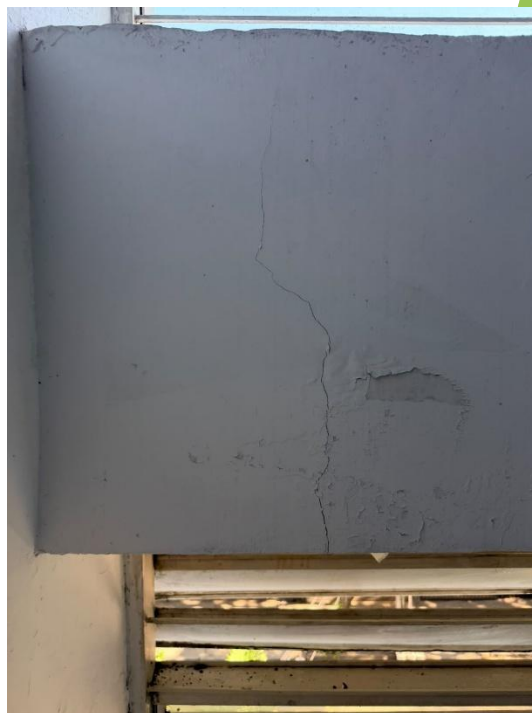
*Ilustración 17. Fisura vertical en viga de 3er piso*

En las vigas inspeccionadas del tercer nivel se identificaron discontinuidades de orientación predominantemente vertical. Debido a que durante la inspección no se efectuó medición de abertura ni remoción integral de recubrimientos, no resulta técnicamente procedente atribuir en esta etapa un mecanismo específico de falla.

- **Vigas**  
Teniendo en cuenta que la placa de entrepiso cuenta con un revestimiento inferior como acabado arquitectónico, cielo raso tipo drywall, se realizó inspección de los elementos tipo vigas en la zona de las escaleras de evacuación que están durante la inspección visual de las superficies accesibles un revestimiento menor (pintura de interior), se evidencian fisuras verticales de espesor desconocido.

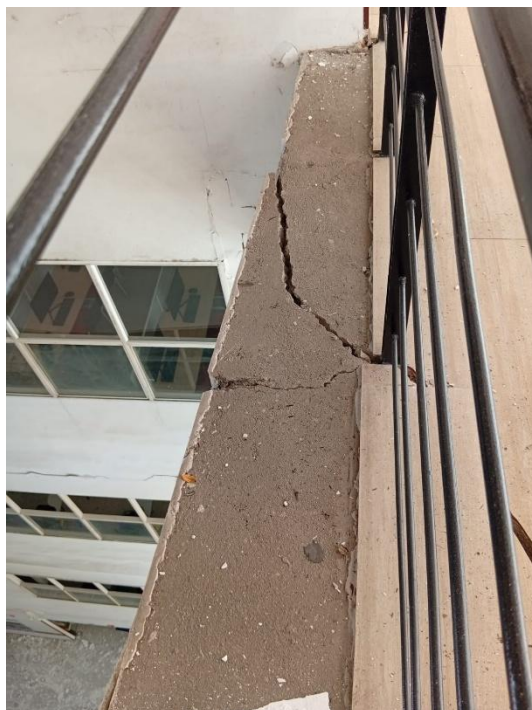
*Ilustración 27. Evidencia de falla en zona de pasarela 4to piso*

- Pasarela de conexión  
Se cuenta con una pasarela que conecta los dos módulos de la edificación que en sus juntas sufrió desprendimiento de material y falla de la sección de concreto de borde como se evidencia a continuación.

Particular atención requieren las zonas de conexión entre los bloques, donde se observan pérdida localizada de material, fracturamiento de bordes y daño en pisos. Estas manifestaciones sugieren la ocurrencia de desplazamientos relativos entre cuerpos estructurales y justifican la verificación de la dimensión y funcionamiento de las juntas existentes, así como la eventual ocurrencia de contacto o impacto entre elementos durante el movimiento sísmico.

Durante la inspección se identificaron fracturamientos, pérdida de material y afectaciones en las zonas de transición y juntas de las pasarelas, situación que hace necesario verificar si el espacio disponible en las juntas resultó suficiente para acomodar los desplazamientos relativos ocurridos.

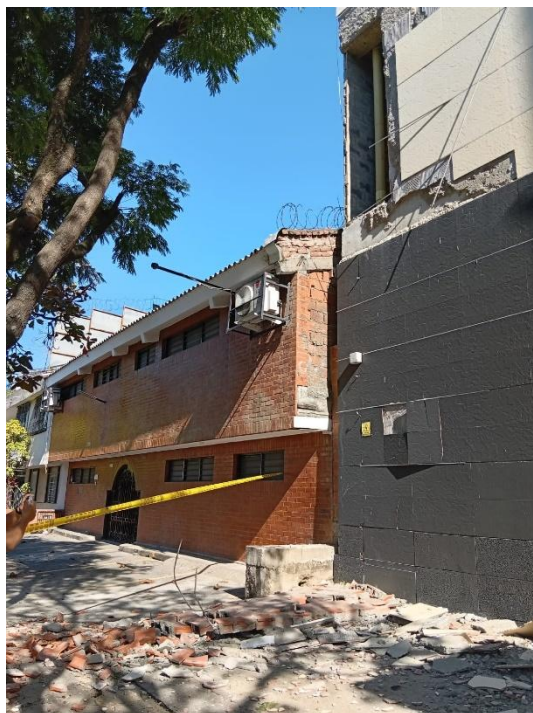
*Ilustración 35. Identificaron manifestaciones visibles de daño en las superficies inspeccionadas de mampostería, vuelco de modulo - INTENALCO 10-08-2026*

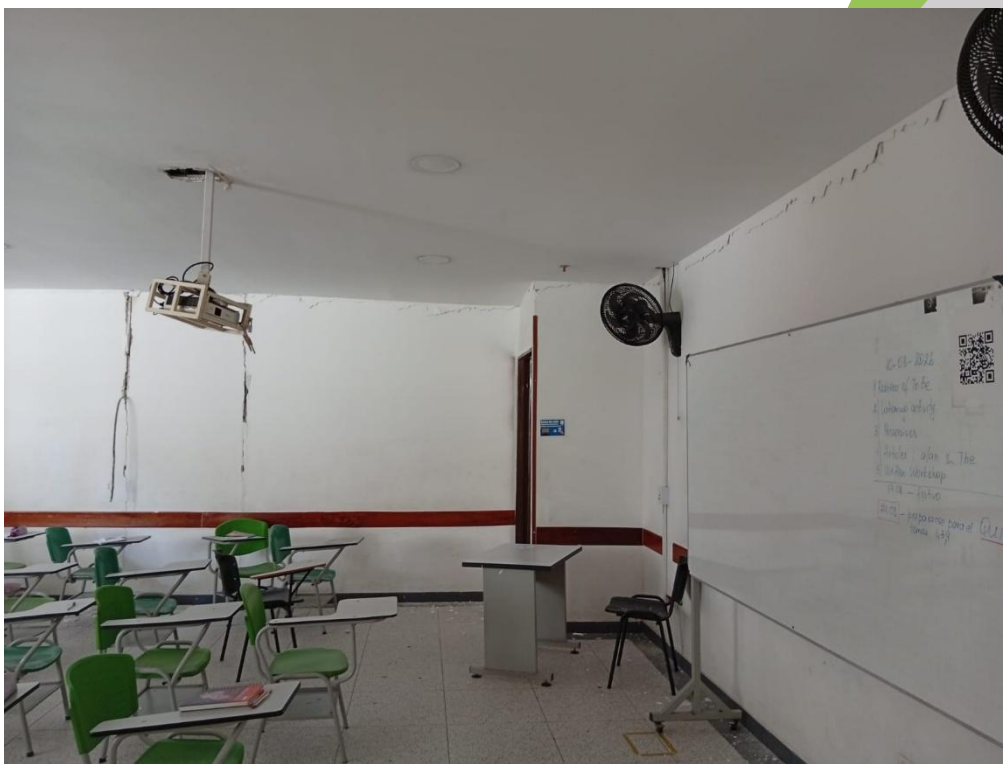
*Ilustración 38. Junta entre columnas y muros de mampostería*

La concentración de daños en los encuentros entre mamposterías y elementos de concreto reforzado constituye un hallazgo relevante desde el punto de vista del comportamiento sísmico de la edificación. Los cerramientos y divisiones, aun cuando no hayan sido concebidos como componentes resistentes, pueden interactuar con los pórticos durante las deformaciones laterales, modificando localmente la rigidez y generando concentraciones de esfuerzo.

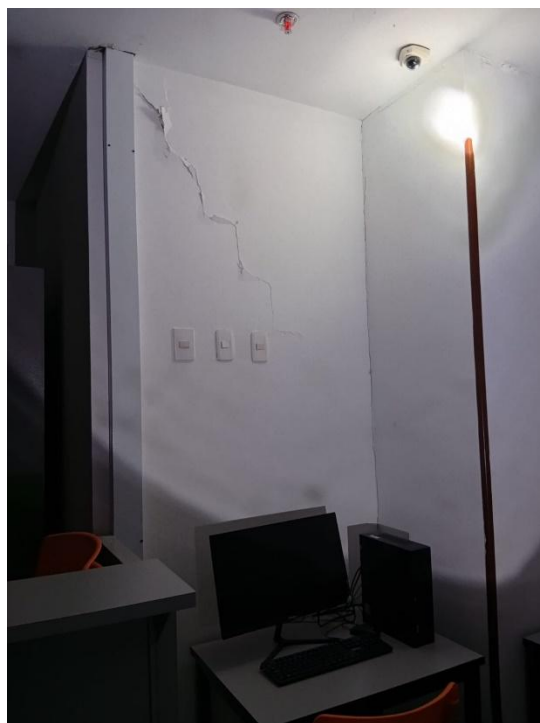
*Ilustración 41. Falla muro en mampostería Biblioteca -INTENALCO - 10-08-2026*

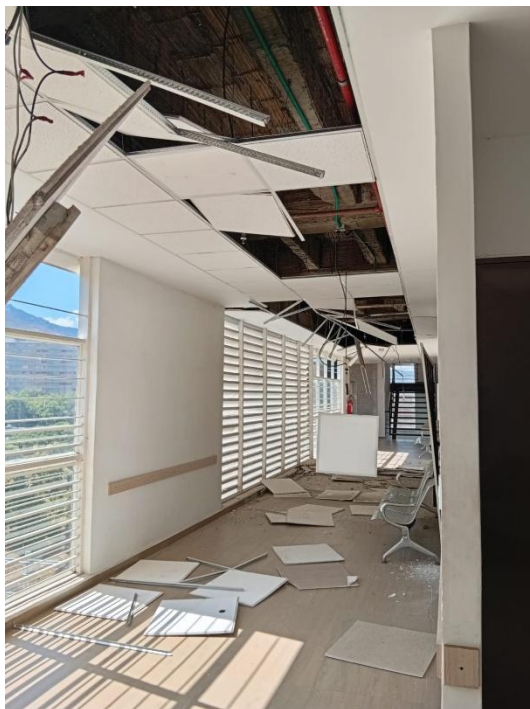
Se evidenciaron descuelgue de cielos rasos livianos, fallas en los anclajes y estructuras de soporte de estos.

*Ilustración 42. Cielo raso descolgado con estructura fallada, desanclaje - INTENALCO - 10-08-2026*

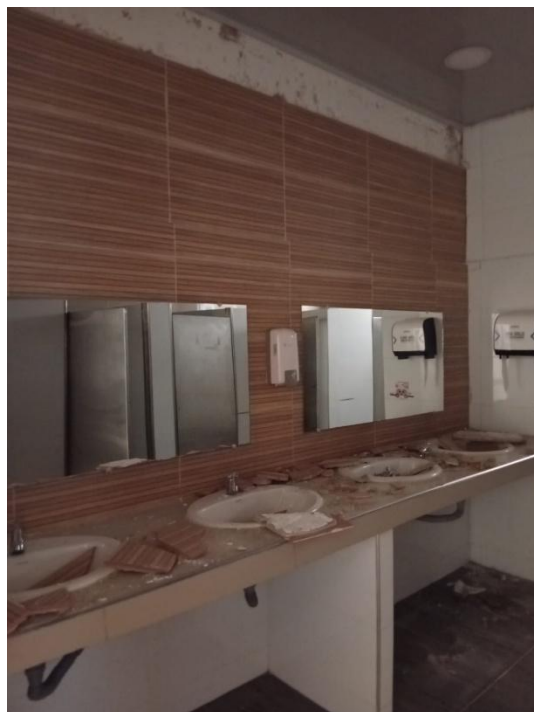
*Ilustración 46. Desprendimiento enchape piso 3 INTENALCO - 10-08-2026*

Se identificaron enchapes en la zona de baños, en la mayoría se encontró que debido a los movimientos de los elementos estructurales y no estructurales se excedió su tolerancia dinámica por lo cual se presentaron desprendimientos, roturas y caída de dicho material que a su vez afectaron otros elementos como instalaciones hidráulicas en especial grifería de algunas unidades, de igual forma se identificó que en algunos baños se presentó rotura de enchape de piso debido a deformaciones excesivas en la losa de entrapiso.

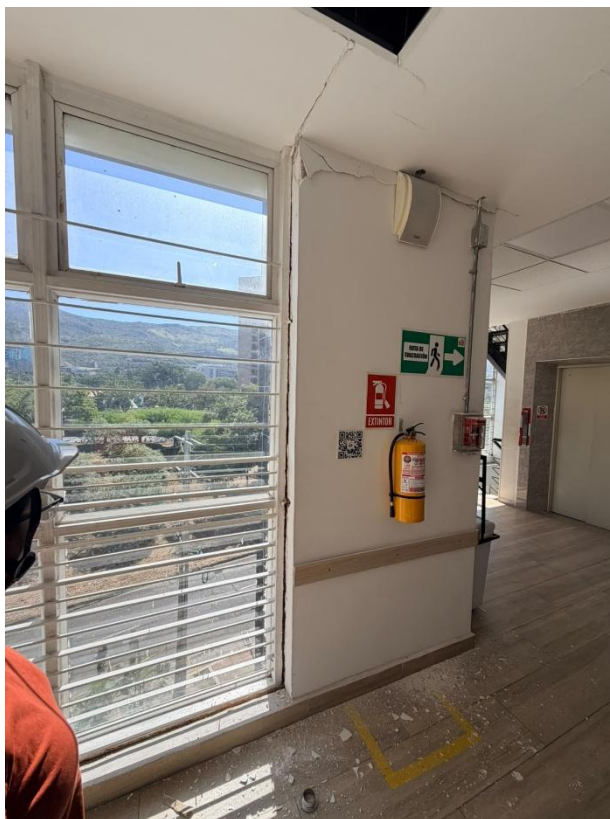
*Ilustración 47. Desprendimiento de marcos arquitectónicos*

Se logró identificar a través de inspección visual que los marcos metálicos sufrieron desplazamientos producto de anclajes deficientes, por ejemplo, en la fachada de la Avenida 4ª norte se evidencia en todos los pisos un desprendimiento de la estructura metálica que configura la fachada principal, de igual forma se identificaron roturas de ventanería en los distintos pisos lo cual pudo deberse a deformaciones en los marcos metálicos entramados o los movimientos oscilantes del mismo material.
