# **Informe Técnico Preliminar de Evaluación Post-Sismo**

***INTENALCO***

**SOLUCIONES DE SOSTENIBILIDAD AMBIENTAL AG S.A.S**

**AGOSTO 2026  
SANTIAGO DE CALI**

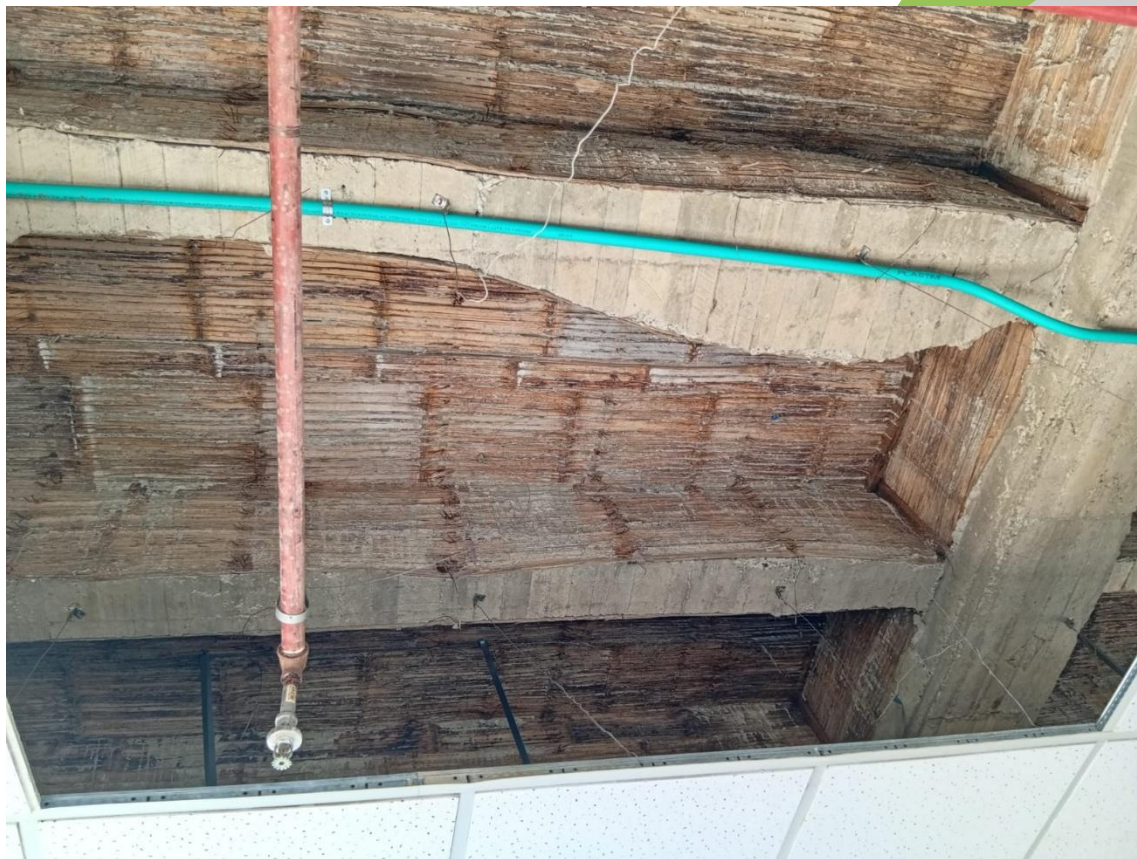
*Ilustración 12. Placa de entrepiso piso 2*

- **Placa de entrepiso**  
Se logra identificar el tipo de losa de entrepiso del piso 1 en la zona superior del ingreso del parqueadero, se cuenta con una losa aligerada con nervaduras en un sentido, dichas nervaduras fueron construidas con aligeramientos de esterilla no recuperables, en algunas zonas se evidencia deficiente recubrimiento del acero para dichos elementos.

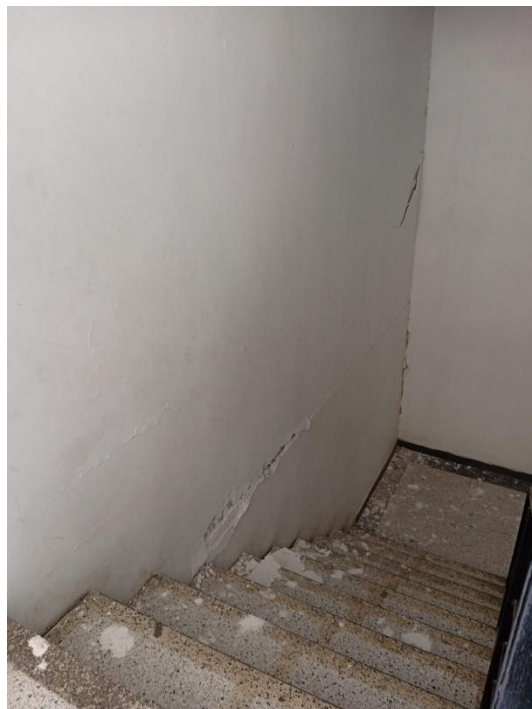
*Ilustración 13. Punto fijo escalera piso 2*

- **Escaleras**  
Estos elementos están contruidos en estructura metálica anclada a elementos de entrepiso en este caso vigas de entrepiso, estructura metálica de huellas con relleno en concreto y acabado arquitectónico, durante la inspección visual de las superficies accesibles la estructura de escaleras no se evidencia fisuramiento o falla en su estructura.

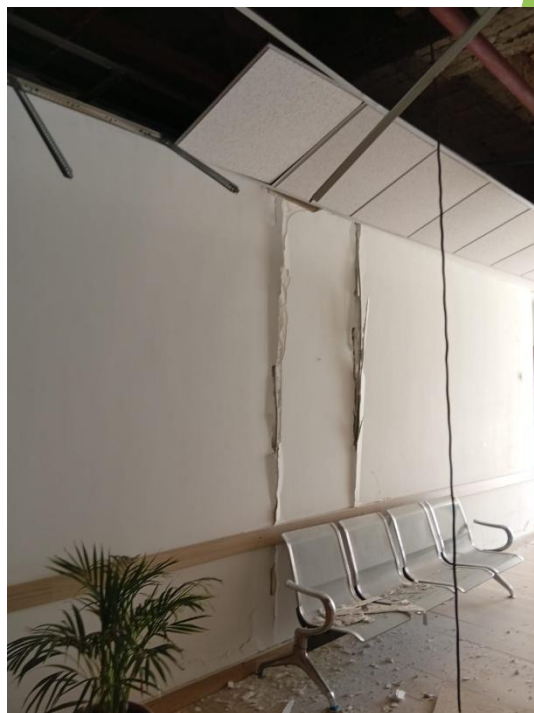
*Ilustración 16. Columnas en piso 3 (evidencia de interacción con muro divisorio)*

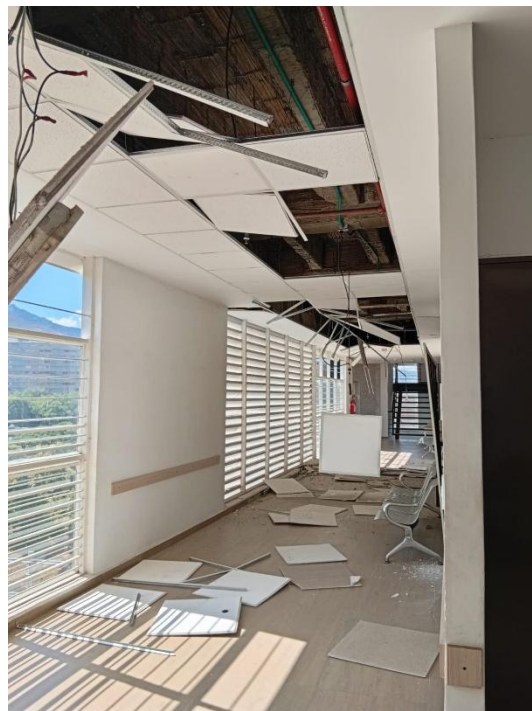
- **Placa de entrepiso**  
Se logra identificar el tipo de losa de entrepiso del piso 3 teniendo en cuenta que debido al movimiento telúrico en la zona superior del cielo raso en algunos puntos se desprendió dicho material y se logró visualizar la placa, al igual que para el piso anterior dichas nervaduras fueron construidas con aligeramientos de esterilla no recuperables, en algunas zonas se evidencia deficiente recubrimiento del acero para dichos elementos.

*Ilustración 20. Desprendimiento de cielo raso de placa de entrepiso*

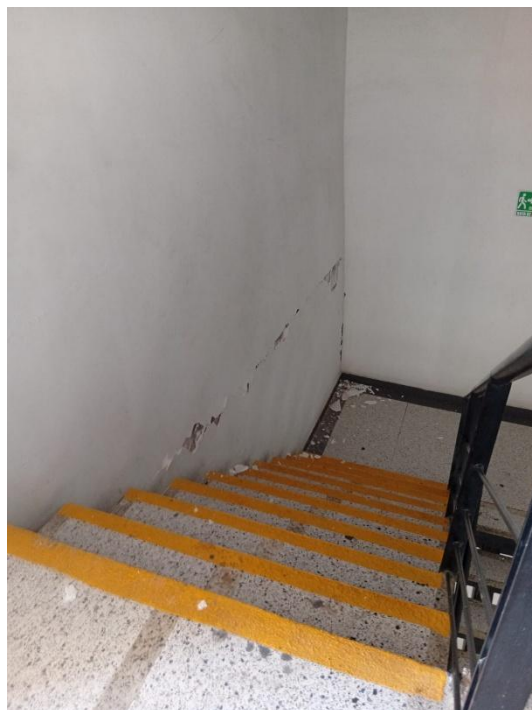
- Escaleras  
Estos elementos están contruidos en estructura metálica anclada a elementos de entrepiso en este caso vigas de entrepiso, estructura metálica de huellas con relleno en concreto y acabado arquitectónico, durante la inspección visual de las superficies accesibles la estructura de escaleras no se evidencia fisuramiento o falla en su estructura.

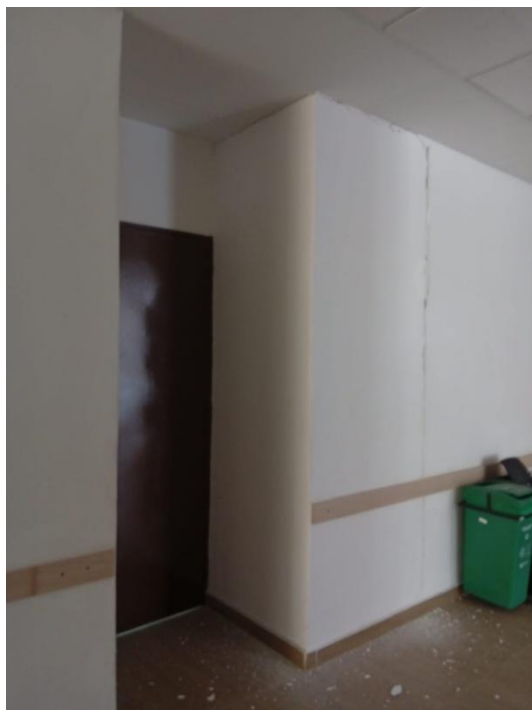
Las columnas del primer nivel se evidencian sin daños en su recubrimiento arquitectónico, sin fisuramiento aparente o evidencia de daño estructural

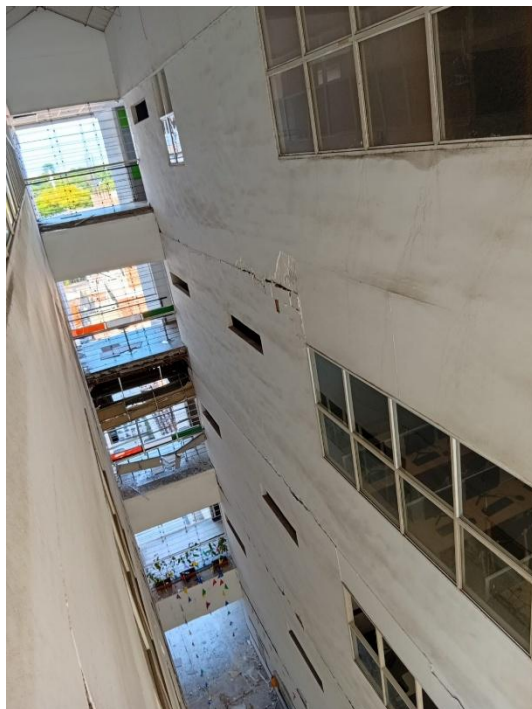
*Ilustración 31. Vigas de entrepiso vista de 5to piso*

- **Vigas**  
Teniendo en cuenta que la placa de entrepiso cuenta con un revestimiento inferior como acabado arquitectónico, cielo raso tipo drywall, se realizó inspección de los elementos tipo vigas en la zona de las escaleras de evacuación que están durante la inspección visual de las superficies accesibles con un revestimiento menor (pintura de interior), no se evidencian agrietamientos o fisuras.

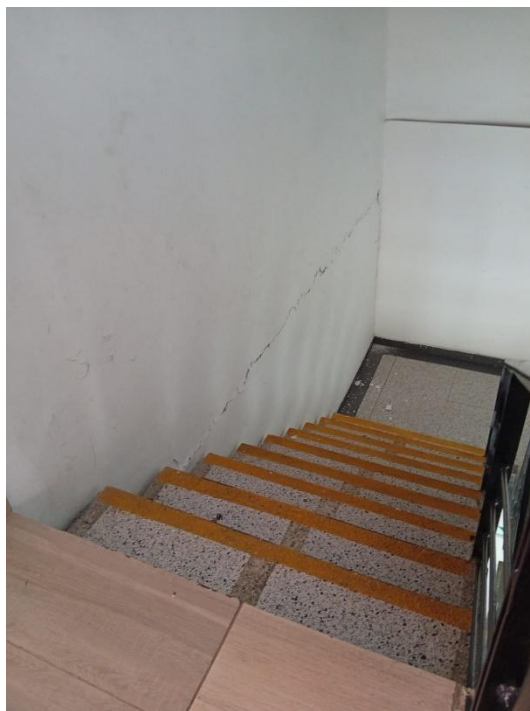
*Ilustración 32. Escalera en zona de piso 5*

- **Placa de entrepiso**  
Se logra identificar el tipo de losa de entrepiso del piso 2 teniendo en cuenta que debido al movimiento telúrico en la zona superior del cielo raso en algunos puntos se desprendió dicho material y se logró visualizar la placa, al igual que para el piso anterior dichas nervaduras fueron construidas con aligeramientos de esterilla no recuperables, en algunas zonas se evidencia deficiente recubrimiento del acero para dichos elementos.
- **Escaleras**  
Estos elementos están contruidos en estructura metálica anclada a elementos de entrepiso en este caso vigas de entrepiso, estructura metálica de huellas con relleno en concreto y acabado arquitectónico, durante la inspección visual de las superficies accesibles  
la estructura de escaleras no se evidencia no se identificaron manifestaciones visibles de daño en las superficies inspeccionadas en su estructura.

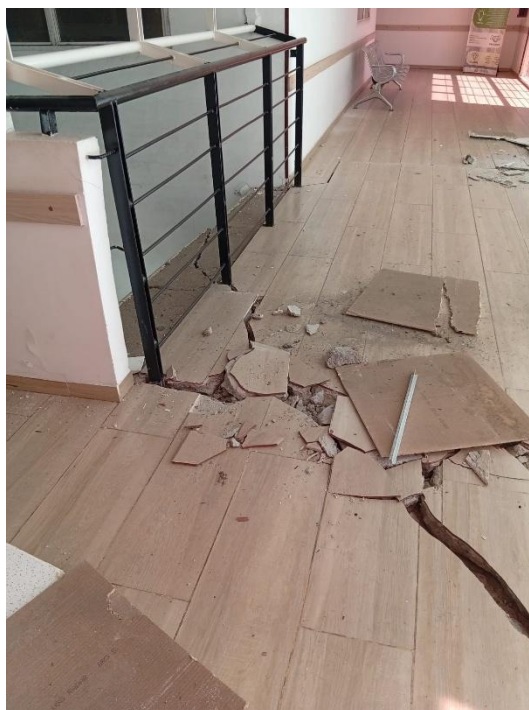
*Ilustración 33. Zona de conexión entre los dos módulos piso 5*

- Pasarela  
Se cuenta con una pasarela que conecta los dos módulos de la edificación que en sus juntas sufrió desprendimiento de material y no se identificaron manifestaciones visibles de daño en las superficies inspeccionadas de la sección de concreto de borde como se evidencia a continuación.

Particular atención requieren las zonas de conexión entre los bloques, donde se observan pérdida localizada de material, fracturamiento de bordes y daño en pisos. Estas manifestaciones sugieren la ocurrencia de desplazamientos relativos entre cuerpos estructurales y justifican la verificación de la dimensión y funcionamiento de las juntas existentes, así como la eventual ocurrencia de contacto o impacto entre elementos durante el movimiento sísmico.

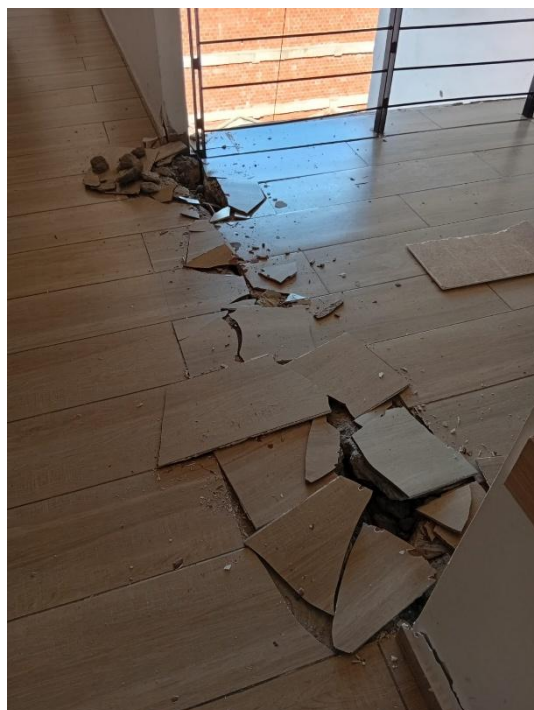
*Ilustración 34. Zona de conexión módulos*

Durante la inspección se identificaron fracturamientos, pérdida de material y afectaciones en las zonas de transición y juntas de las pasarelas, situación que hace necesario verificar si el espacio disponible en las juntas resultó suficiente para acomodar los desplazamientos relativos ocurridos.

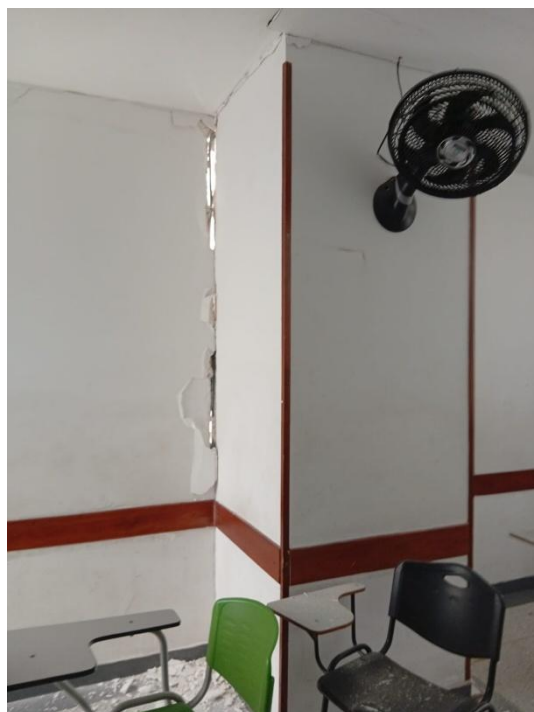
*Ilustración 39. Detalle de muro en mampostería junta con columna*

La concentración de daños en los encuentros entre mamposterías y elementos de concreto reforzado constituye un hallazgo relevante desde el punto de vista del comportamiento sísmico de la edificación. Los cerramientos y divisiones, aun cuando no hayan sido concebidos como componentes resistentes, pueden interactuar con los pórticos durante las deformaciones laterales, modificando localmente la rigidez y generando concentraciones de esfuerzo.
